Association de protection de l'environnement du Lac Raymond et de la Rivière du Nord Inc.

**Assemblée générale annuelle
Le samedi 14 octobre 2023**

Dépistage des sources de contamination en amont du lac Raymond

AGA de l'APELRRIN
14 octobre 2023

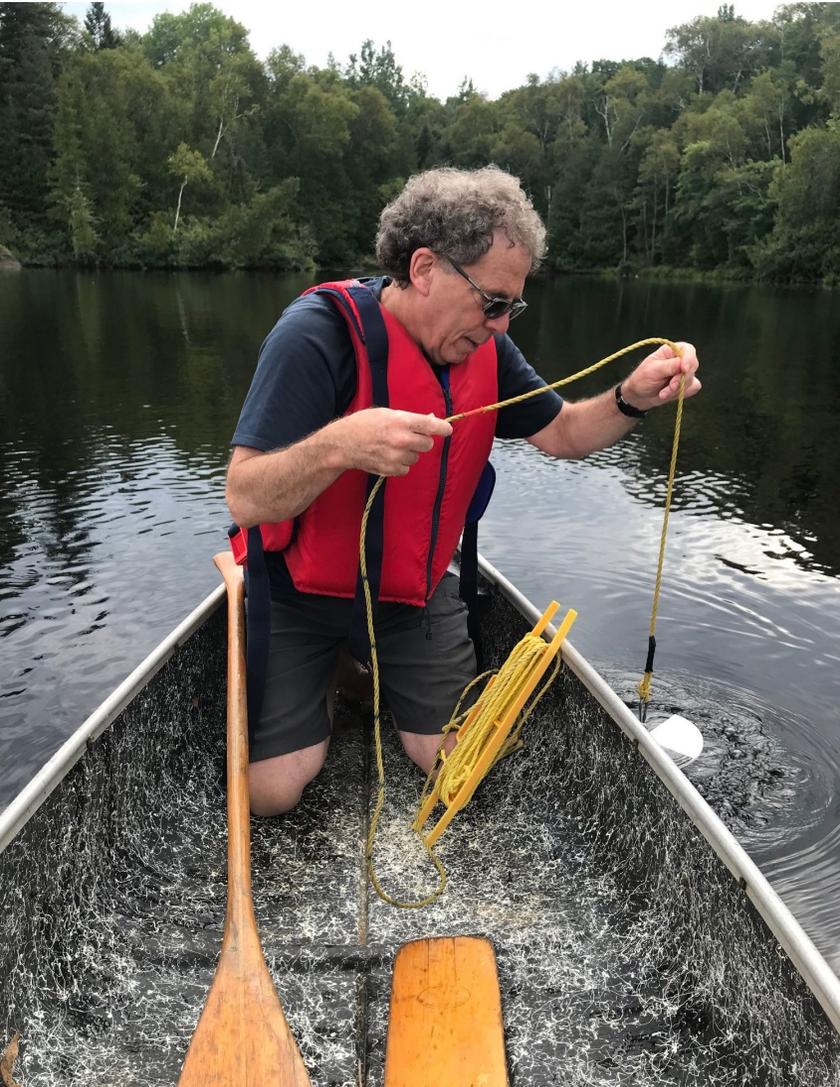
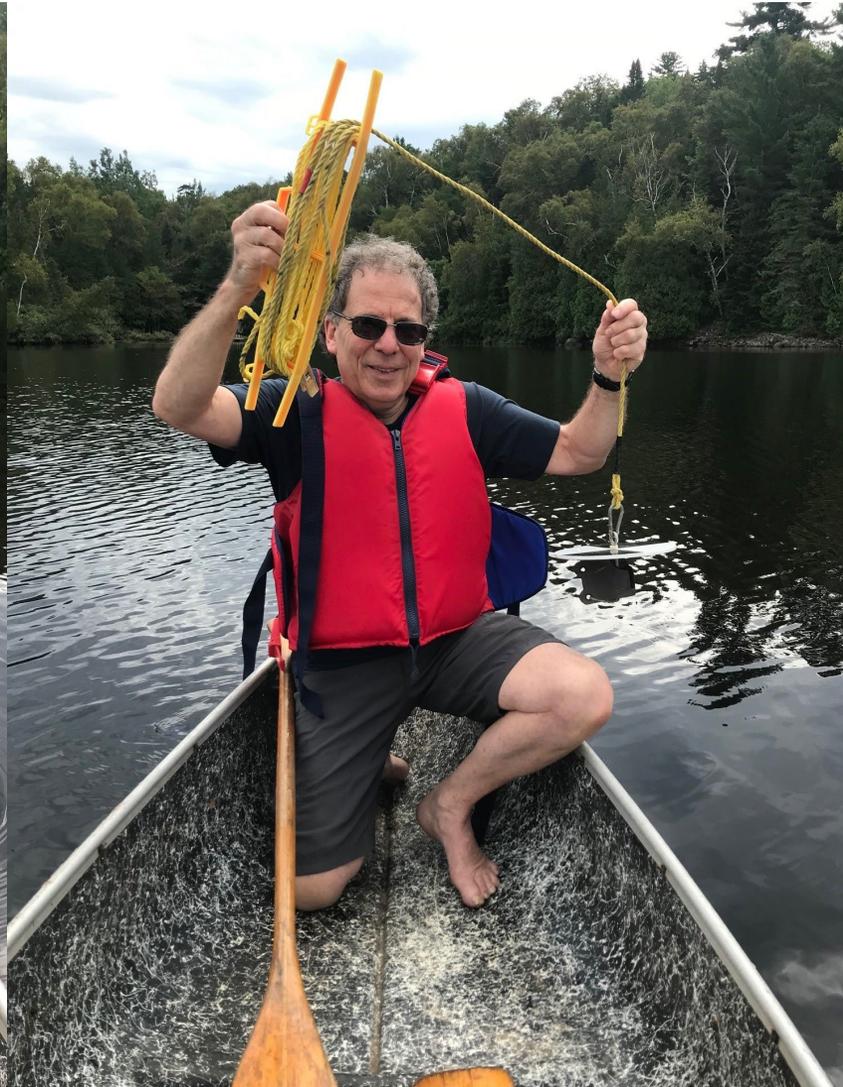
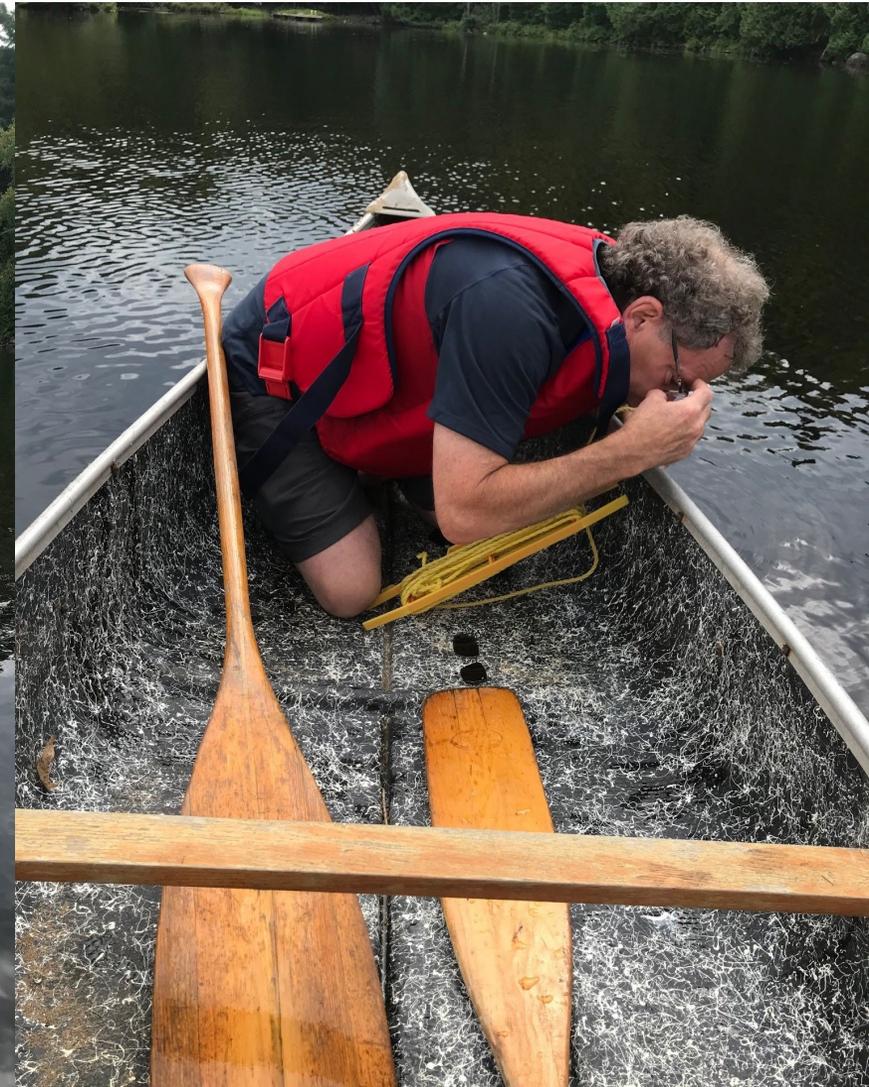
C – Données de transparence de l'eau, été 2023

Date	Heure	Profondeur (mètres)	Touche au fond	Ensoleillement	Vent
4 octobre	10 h 40	3,1	Non	Ensoleillé	Calme (miroir)
23 septembre	10 h 45	2,7	Non	Ensoleillé	Calme (miroir)
11 septembre	12 h 30	3,5	Non	Ensoleillé	Léger (ridules et petites vagues)
28 août	10 h 30	2,6	Non	Ensoleillé	Calme (miroir)
12 août	10:45	2,6	Non	Nuageux	Calme (miroir)
30 juillet	Midi 30	2,0	Non	Ensoleillé	Moyen-fort (vagues)
14 juillet	10 h 15	2,4	Non	Ensoleillé	Calme (miroir)
30 juin	13 h 35	3,0	Non	Nuageux	Léger (ridules et petites vagues)
18 juin	13 h 35	3,1	Non	Nuageux	Léger (ridules et petites vagues)
3 juin	14 h 45	2,5	Non	Ensoleillé	Léger (ridules et petites vagues)

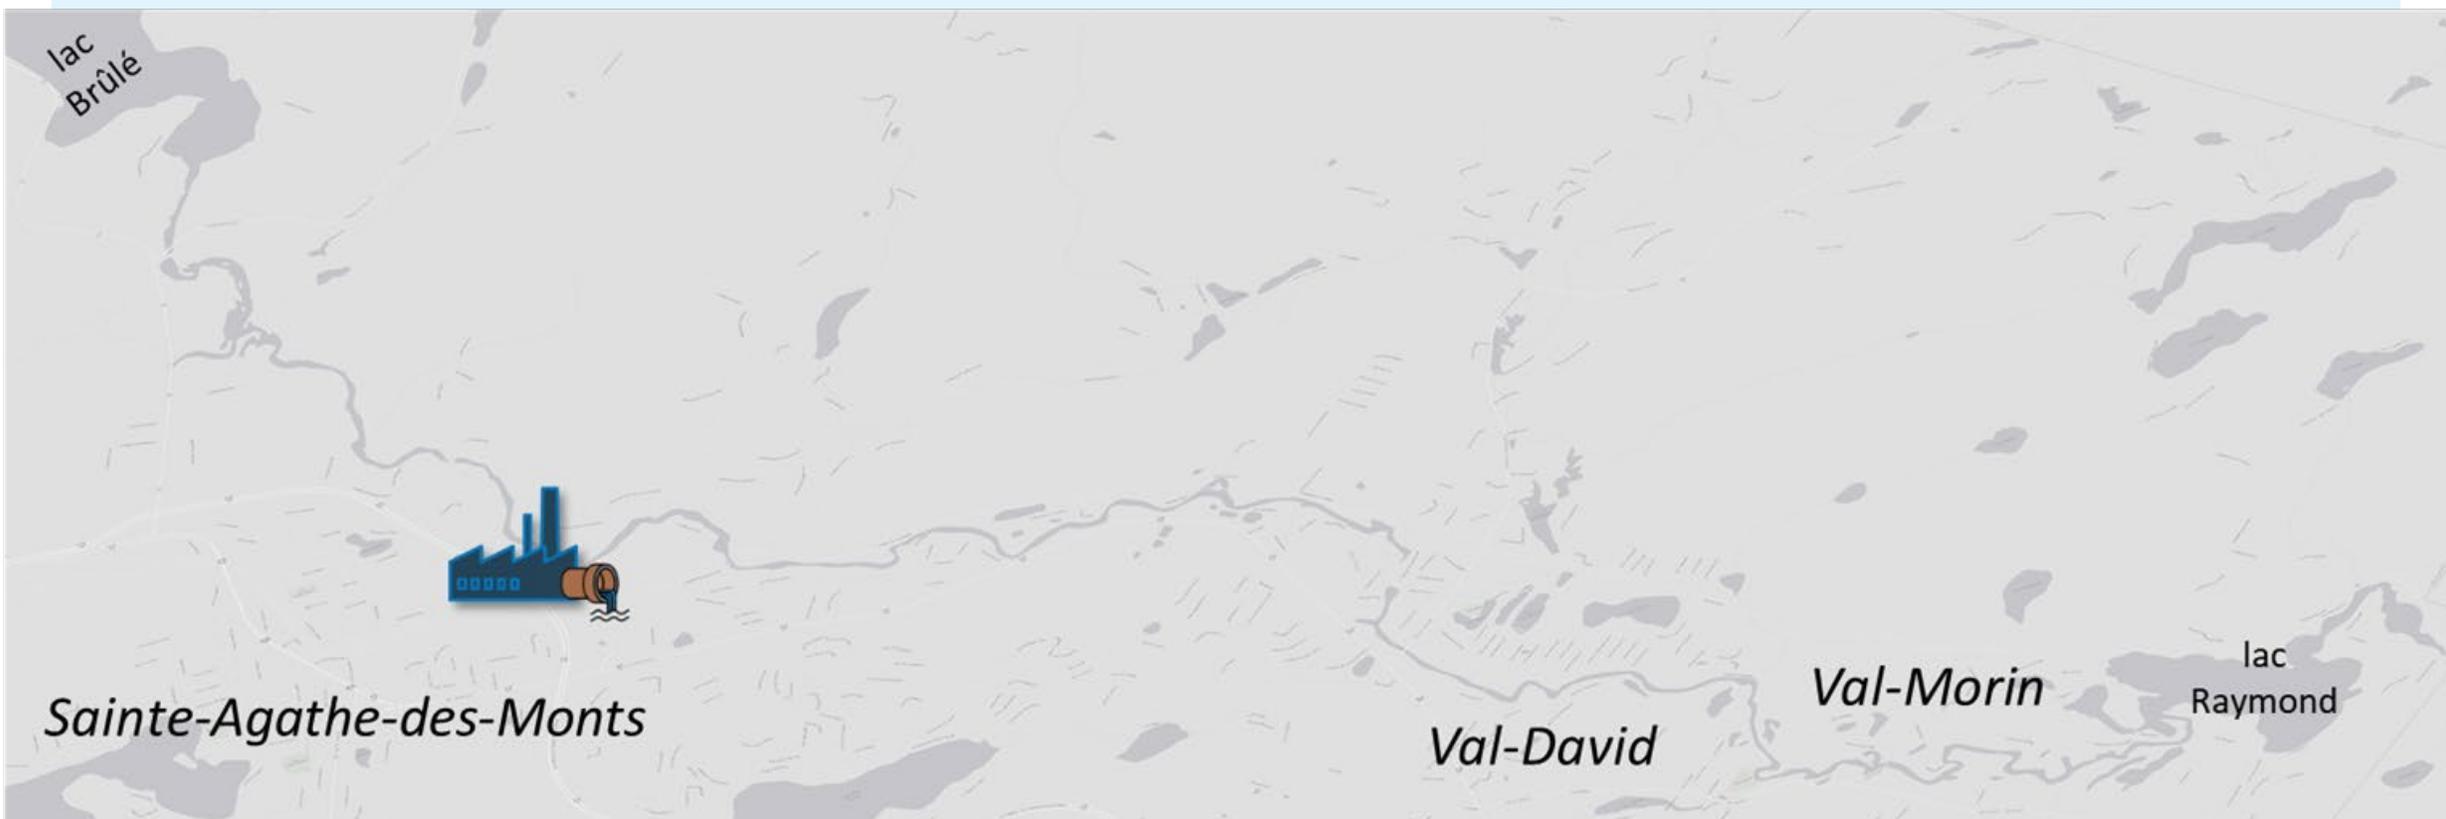
Zone d'étude

- Analyse des données historiques de dénombrements d'*E. coli* récoltées par l'APELRRIN entre 2020 et 2023
- Analyse des performances de la station d'épuration de Sainte-Agathe-des-Monts présentée en février 2023
- 5 tournées de dépistage à haute résolution spatiale sous diverses conditions météo afin d'identifier et de quantifier la contribution des différentes sources de contamination bactériologique
- Division de la zone d'étude en 2 tronçons
 - amont du parc des Amoureux
 - aval du parc des Amoureux

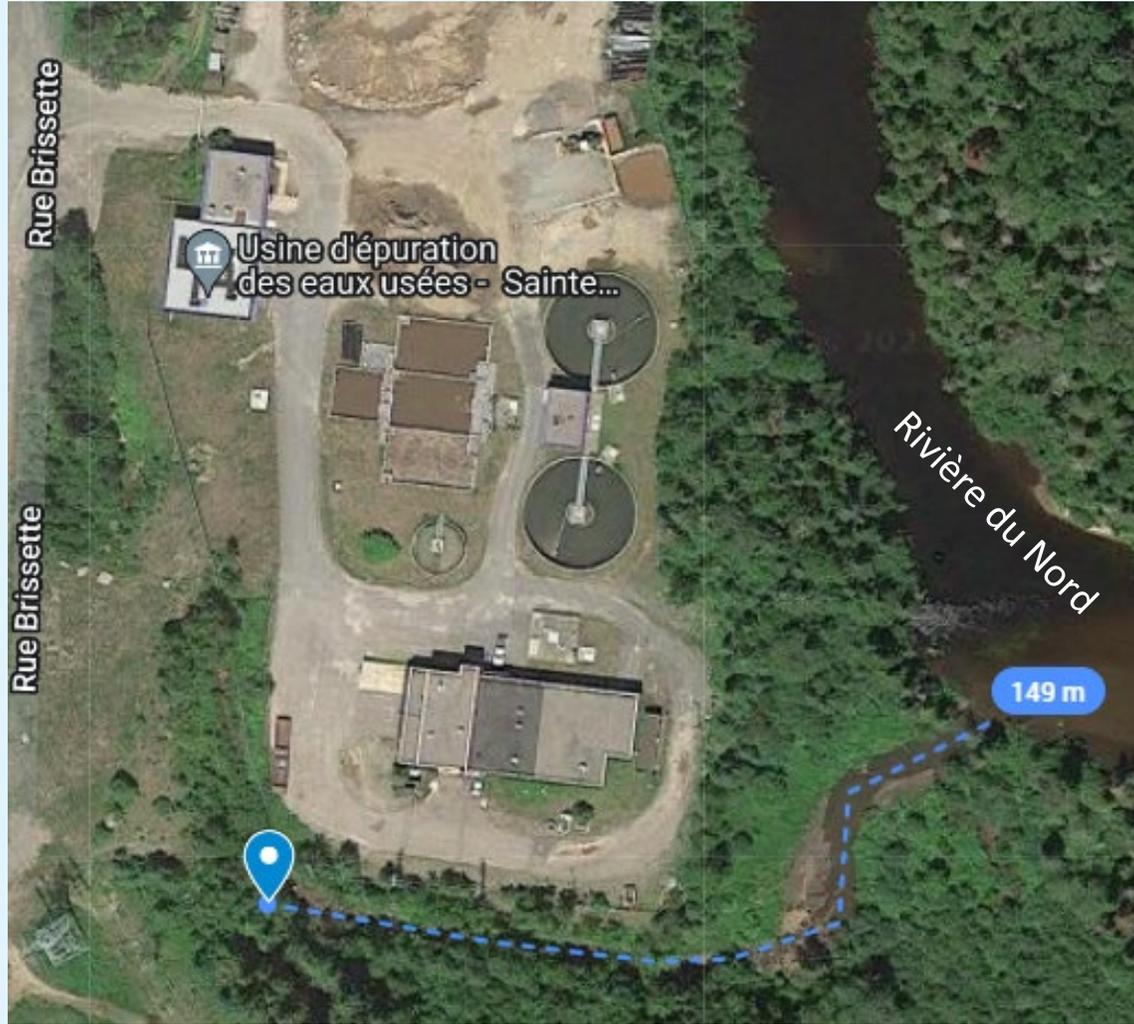
Débit : 0,01 m³/s

E. coli : 1000 - 100 000 UFC/mL

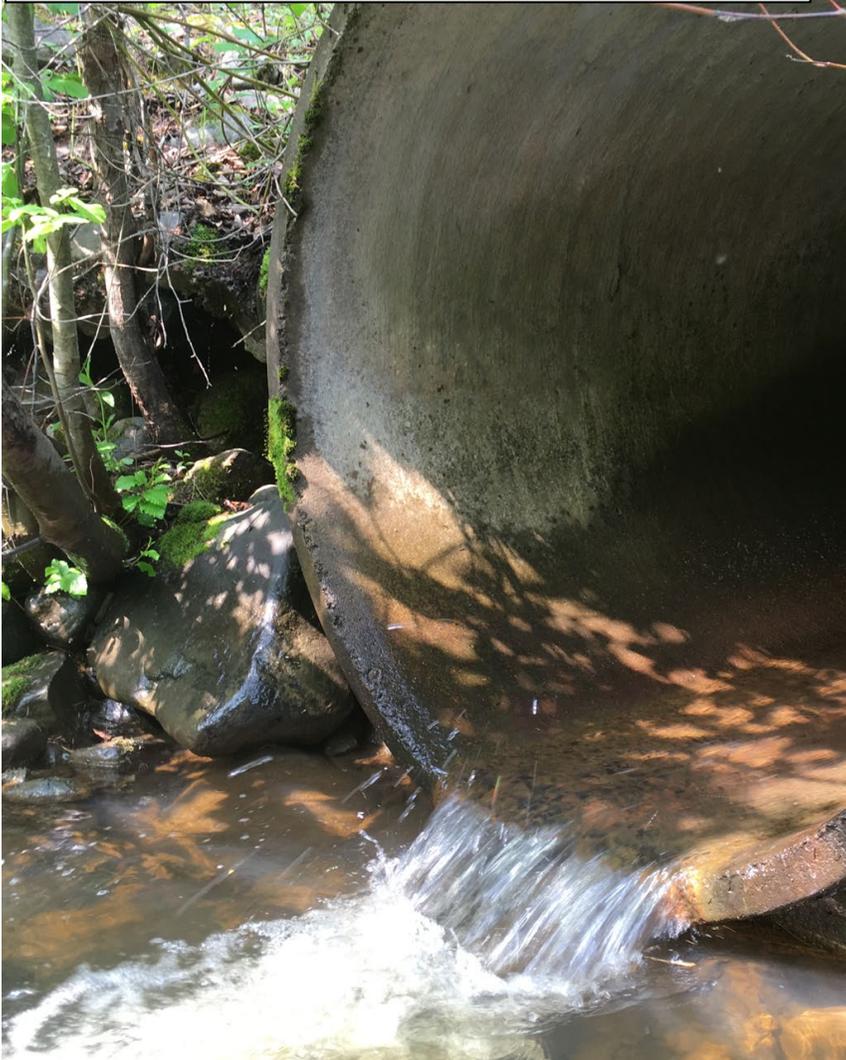
Émissaire Brissette

- Conduite servant à la fois à l'évacuation des eaux pluviales du secteur central de la Ville et à l'évacuation des eaux usées non traitées lors de la surcharge du trop-plein Brissette
- Ville de Sainte-Agathe interpellée le 24 août par rapport à l'écoulement contaminé
- Dans les jours suivants, inspection et prélèvements le long de la conduite pluviale
- Un ou plusieurs **raccordements inversés** seraient en cause
- L'APELRRIN devrait être informée par la Ville de tout développement dans le dossier

- L'écoulement continu de l'émissaire Brissette et les débordements par temps de pluie contribuent le plus fortement à l'augmentation des concentrations d'*E. coli* dans la rivière du Nord
- En réponse aux pressions de la Fondation Rivières, la Ville de Sainte-Agathe s'affaire à identifier le ou les raccordements inversés en amont de l'émissaire Brissette
- Le ruisseau Doncaster ainsi que des installations septiques déficientes situées à Val-David sont des sources de contamination moins importantes et plus imprévisibles
- Les rejets des installations septiques déficientes dans le secteur de la montée Predeal-Trudeau devraient être éliminés à l'été 2024
- Source de la contamination à confirmer dans le ruisseau Doncaster au moyen de traceurs chimiques

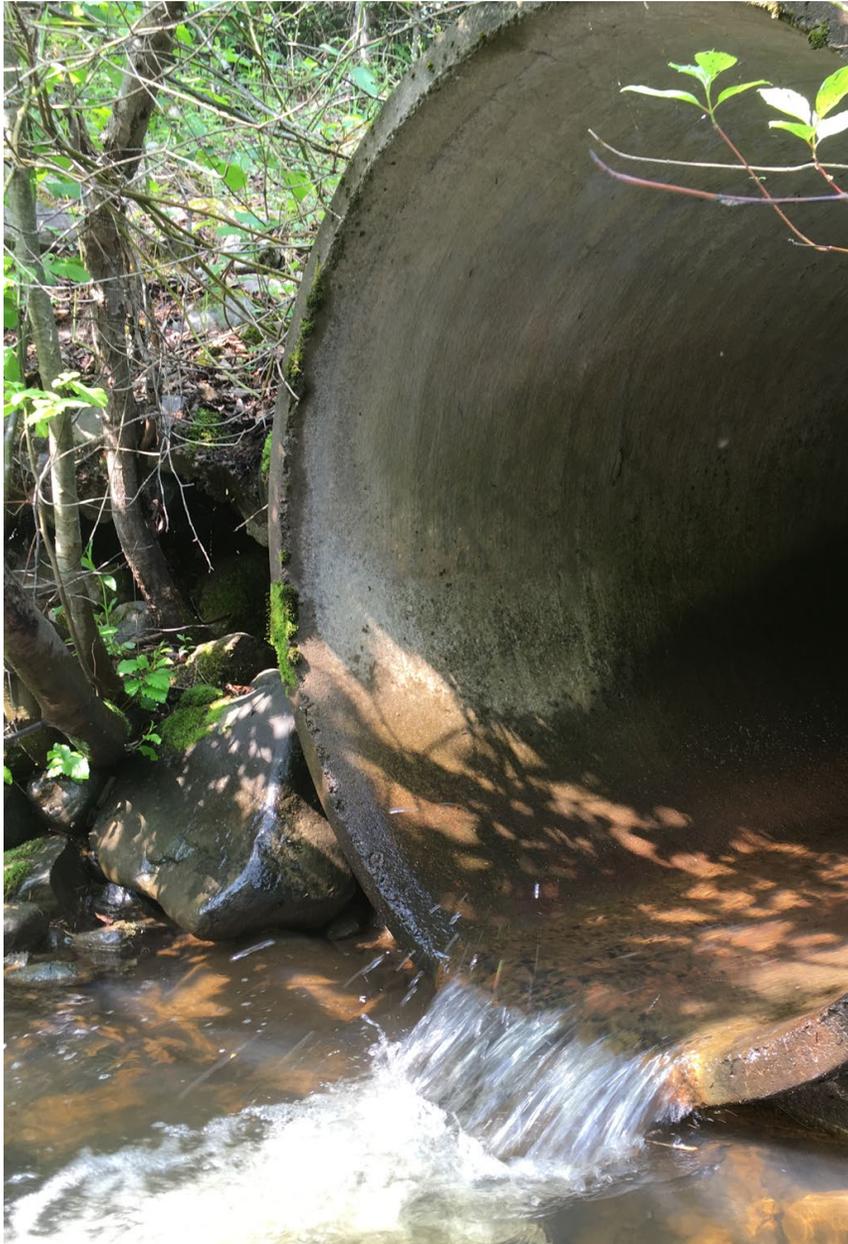
Résultats transmis par Sainte-Agathe-des-Monts

Suivi émissaire pluvial Brissette		
Date	Pluie durant journée (mm)	Résultat E. Coli UFC/100 mL
29-08-2023	1,8	1500
30-08-2023	5,0	5800
31-08-2023	0,0	> 8000
01-09-2023	0,0	5000

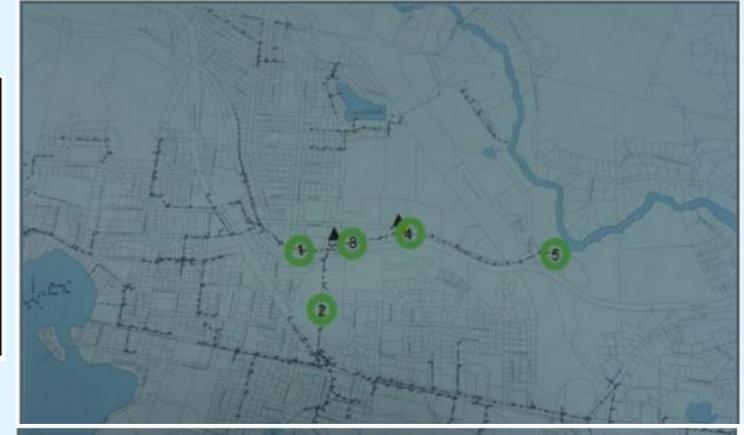
- 1) Amont surverse Brissette Demontigny : R-1357 à sec
- 2) Amont surverse Brissette arrière Canadian Tire : R-416
- 3) Aval surverse Brissette : R-177
- 4) Aval surverse Complexe sportif : R-200
- 5) Émissaire pluvial

Suivi complémentaire exploratoire pluvial Brissette 05/09/2023		
Lieu de prélèvement	Pluie durant journée (mm)	Résultat E. Coli UFC/100 mL
Amont ouvrage de surverse Brissette secteur Demontigny R-1357	0,0	PAS D'EAU OBSERVÉE
Amont ouvrage de surverse Brissette secteur Canadian Tire R-416		2000
Aval ouvrage de surverse Brissette R-177		2600
Aval ouvrage de surverse Complexe Sportif R-200		4900
Émissaire pluvial		> 8000

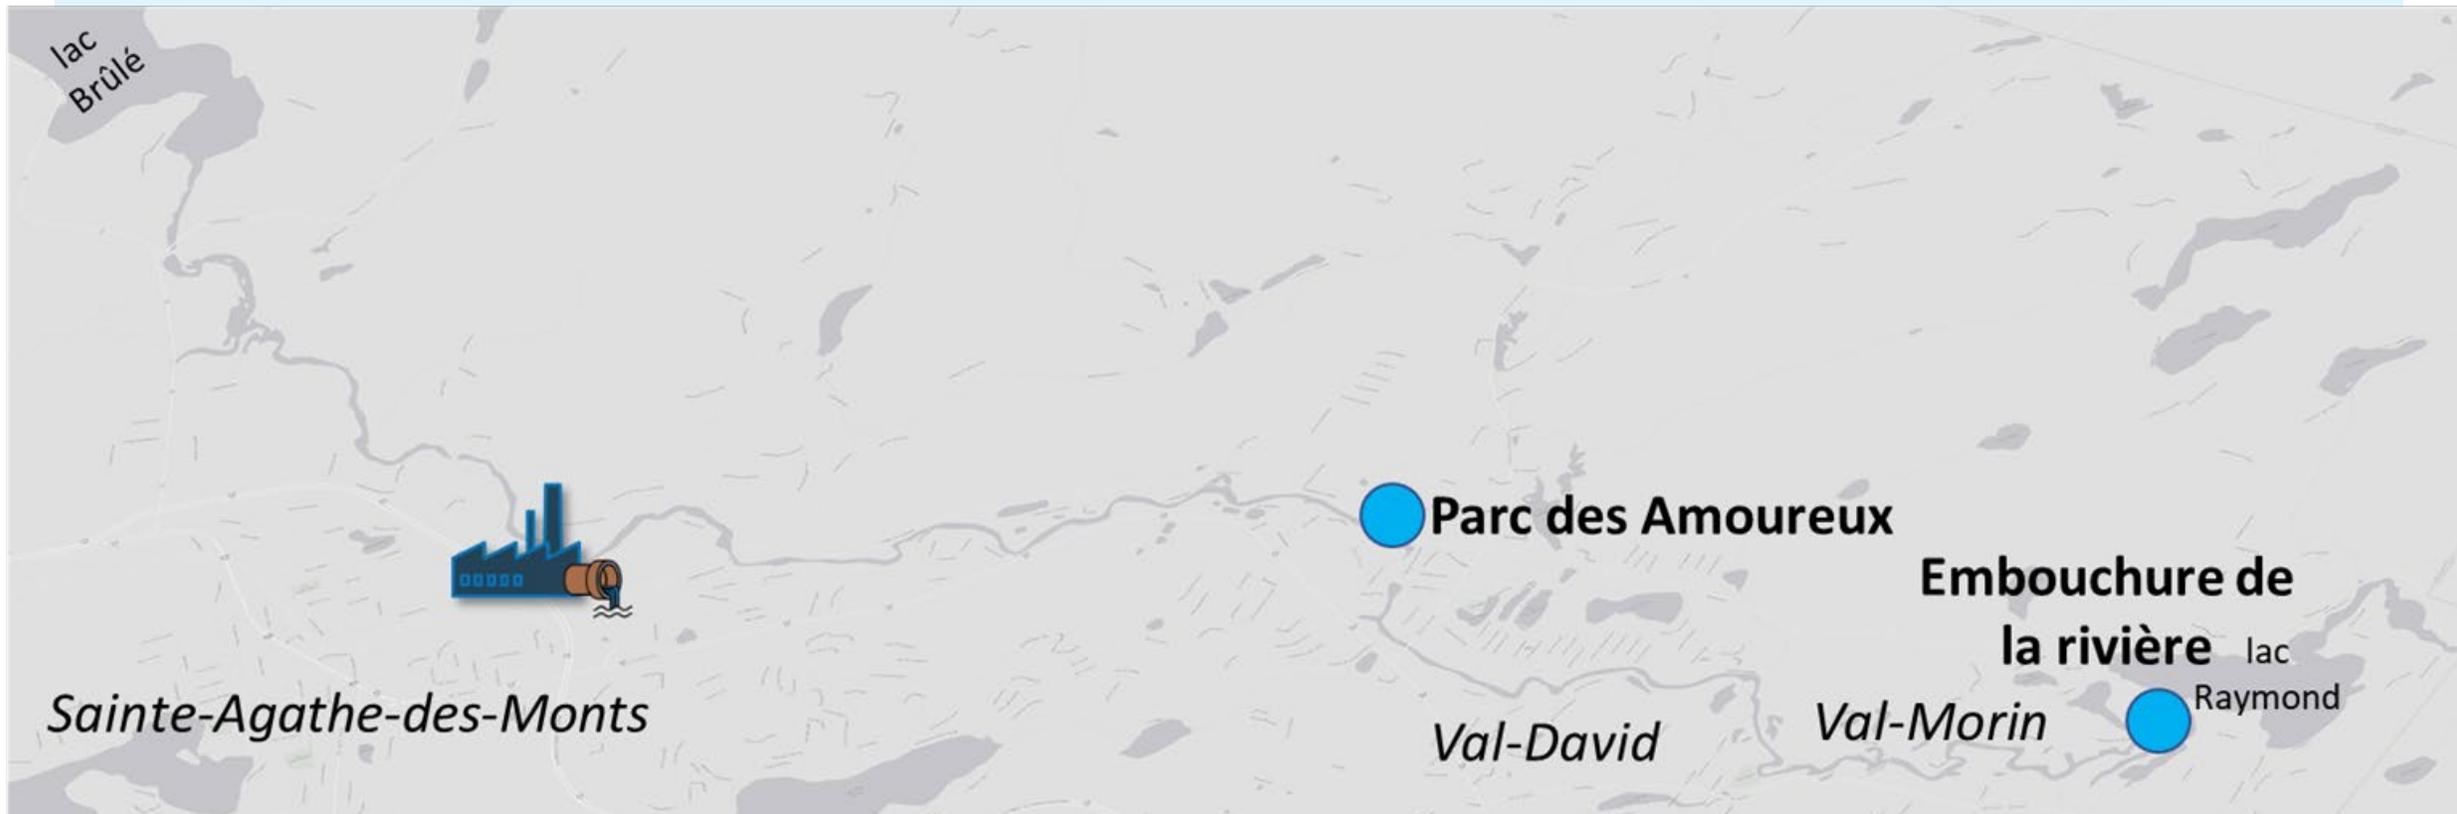
Aval du parc des Amoureux

Dégradation en aval du parc des Amoureux

Parc des Amoureux	Concentration moyenne (UFC/100 mL)
	Totalité des échantillons prélevés entre 2020 et 2023	157

Embouchure de la rivière	Concentration moyenne (UFC/100 mL)
	Totalité des échantillons prélevés entre 2020 et 2023	244

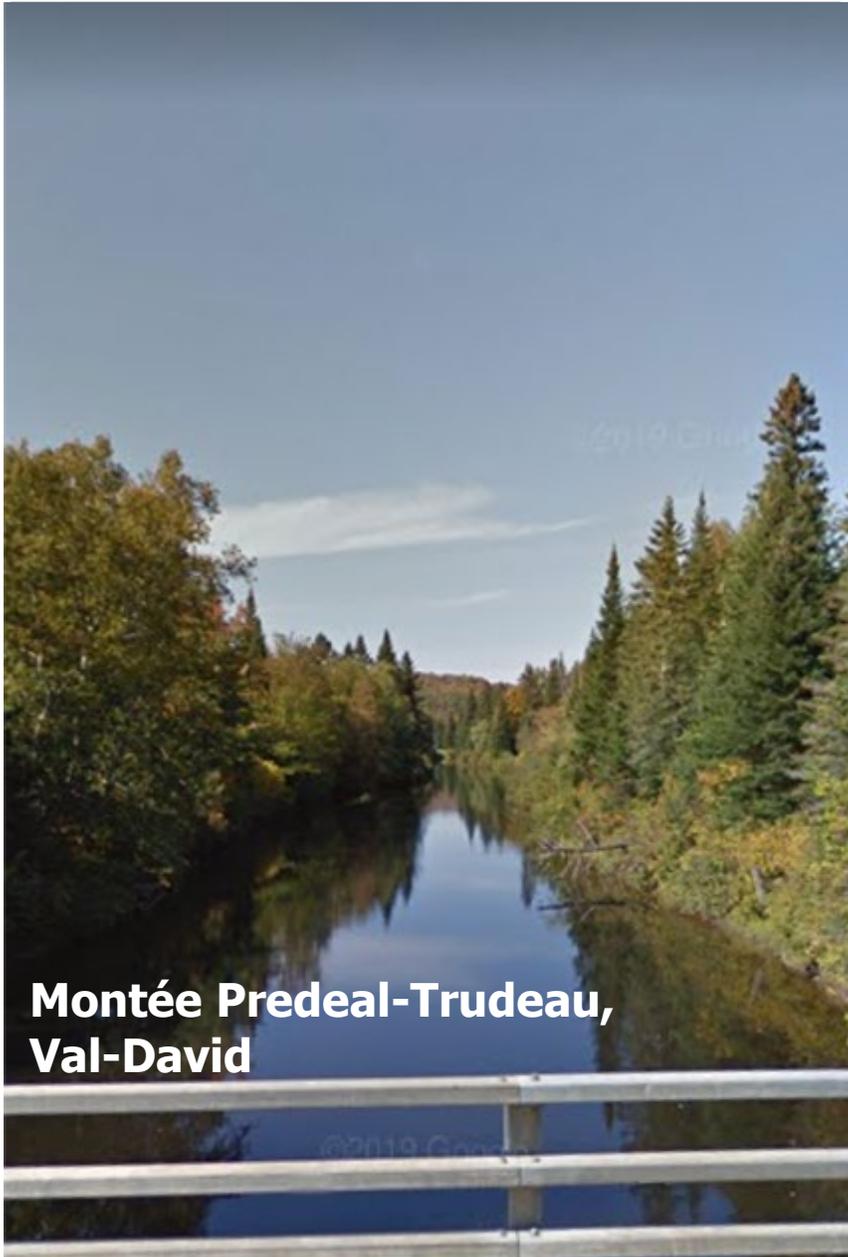
Fosses septiques à Val-David

- 44 installations septiques non-conformes identifiées par la municipalité en 2022 (70 inspections au total)
- rejets contaminés sur les terrains ou dans un fossé se jetant dans la rivière du Nord
- printemps 2023 : décision de raccorder à l'égout l'ensemble des résidences du secteur de la montée Predeal-Trudeau (rues Marie-Anne, Wilfrid, Rolland, montée Predeal-Trudeau, Beaulne-Jutras, Duquette, Lauzon, Hermine Thibeault, Boutin)
- complétion des raccordements prévue pour juin 2024
- contamination épisodique fonction de la perméabilité et du degré de saturation du sol, du degré d'utilisation des fosses, des conditions de ruissellement, etc.
- difficile de mesurer précisément l'impact sur la rivière du Nord

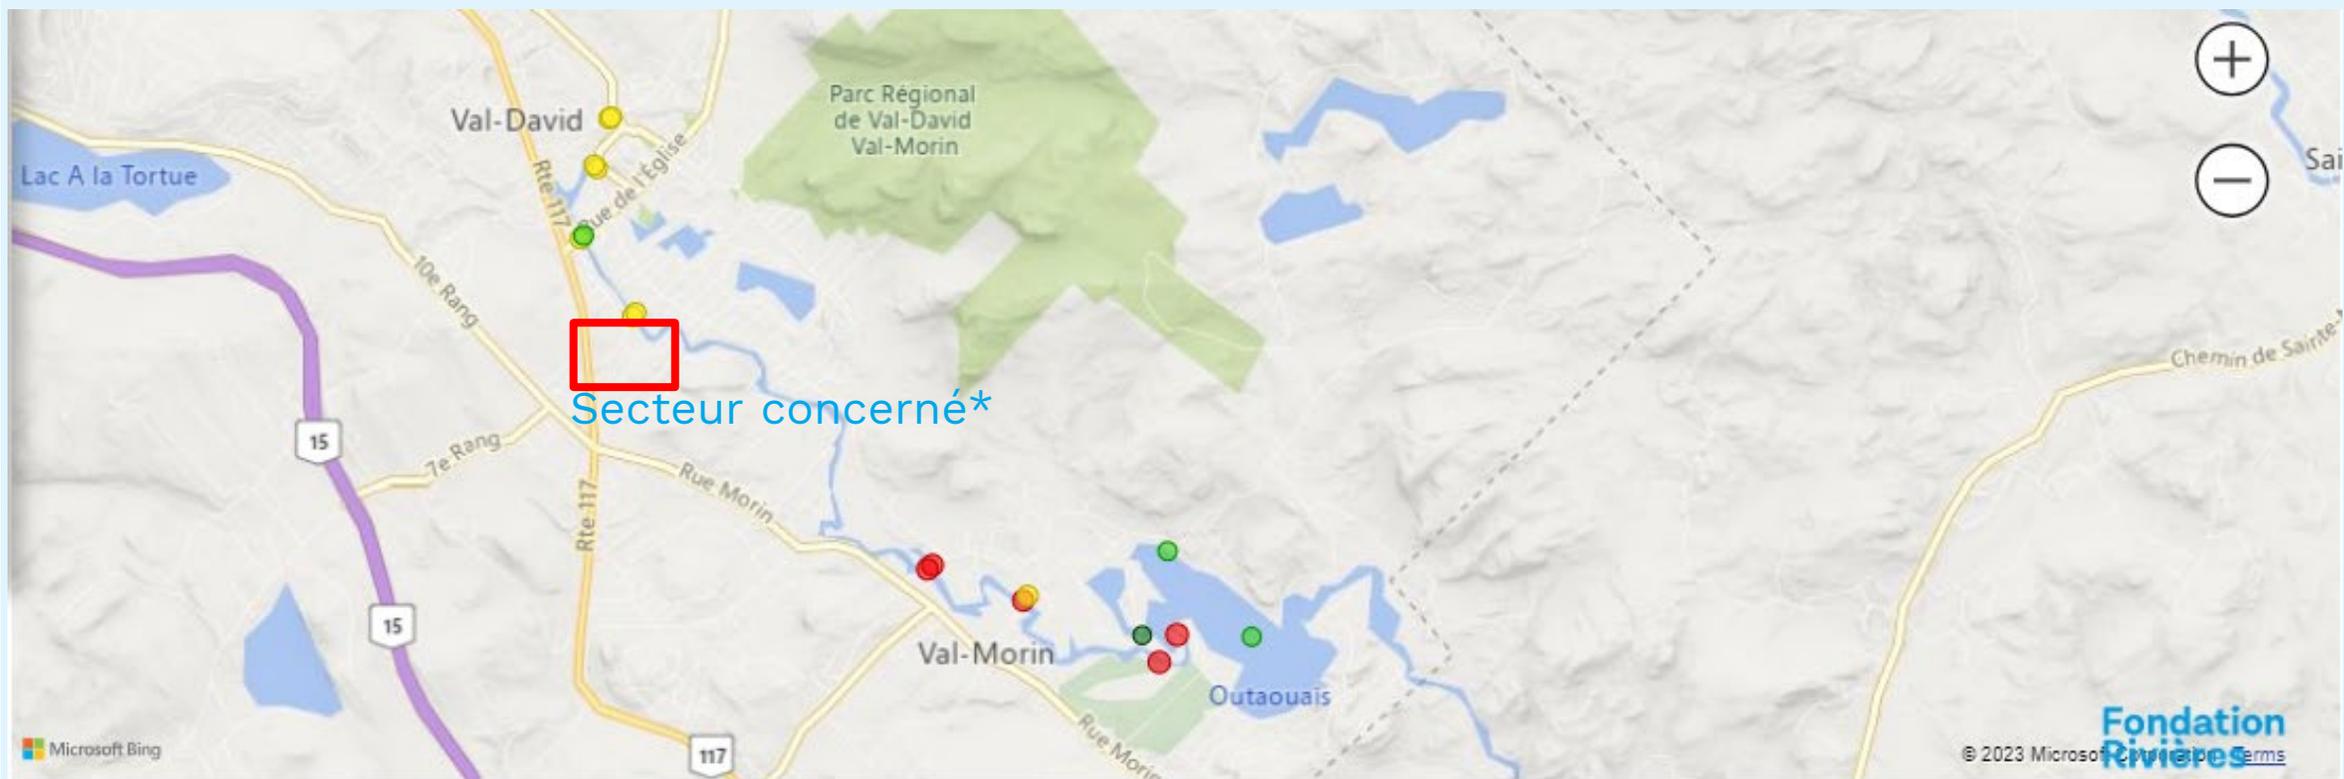
Dépistage du 16 juin 2023 (24 mm de pluie en 72h)

Qualité de l'eau ● Excellente (1 à 20) ● Bonne (21 à 100) ● Satisfaisante (101 à 200) ● Seuil de baignade dépassé (201 et plus)

*Délimitation approximative

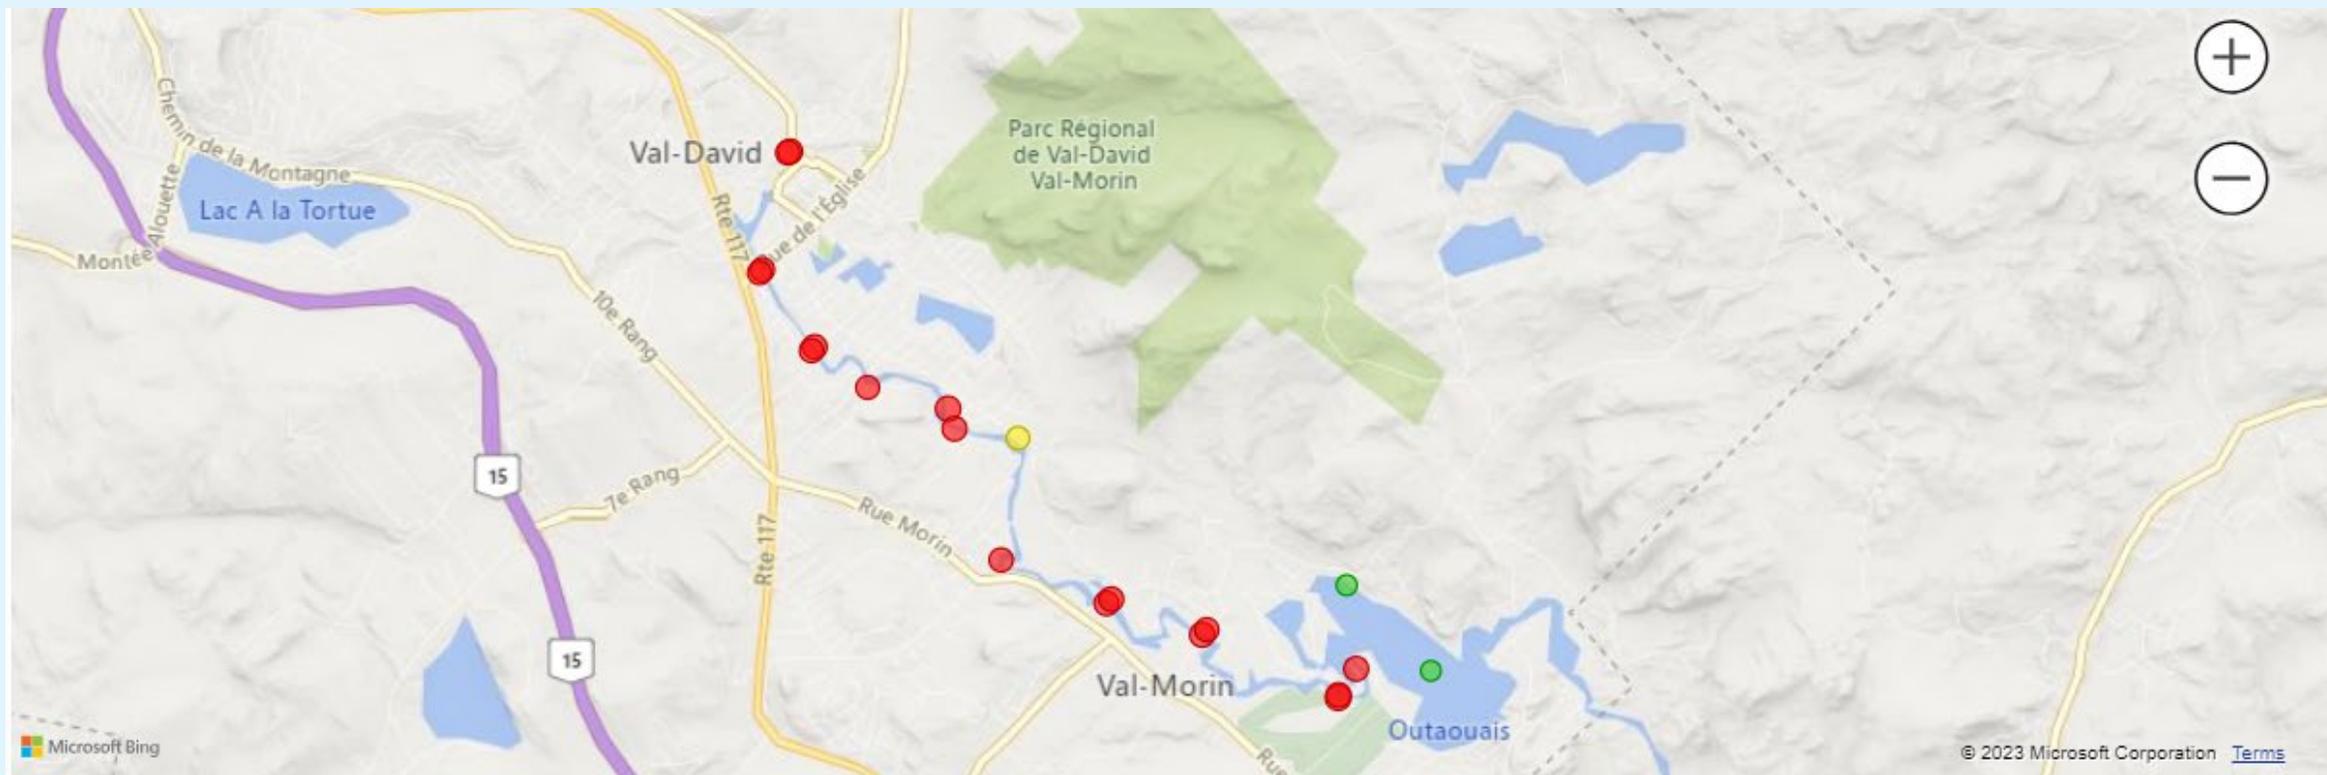
Dépistage du 4 juillet 2023 (51 mm de pluie en 72h)

Qualité de l'eau ● Excellente (1 à 20) ● Bonne (21 à 100) ● Satisfaisante (101 à 200) ● Seuil de baignade dépassé (201 et plus)

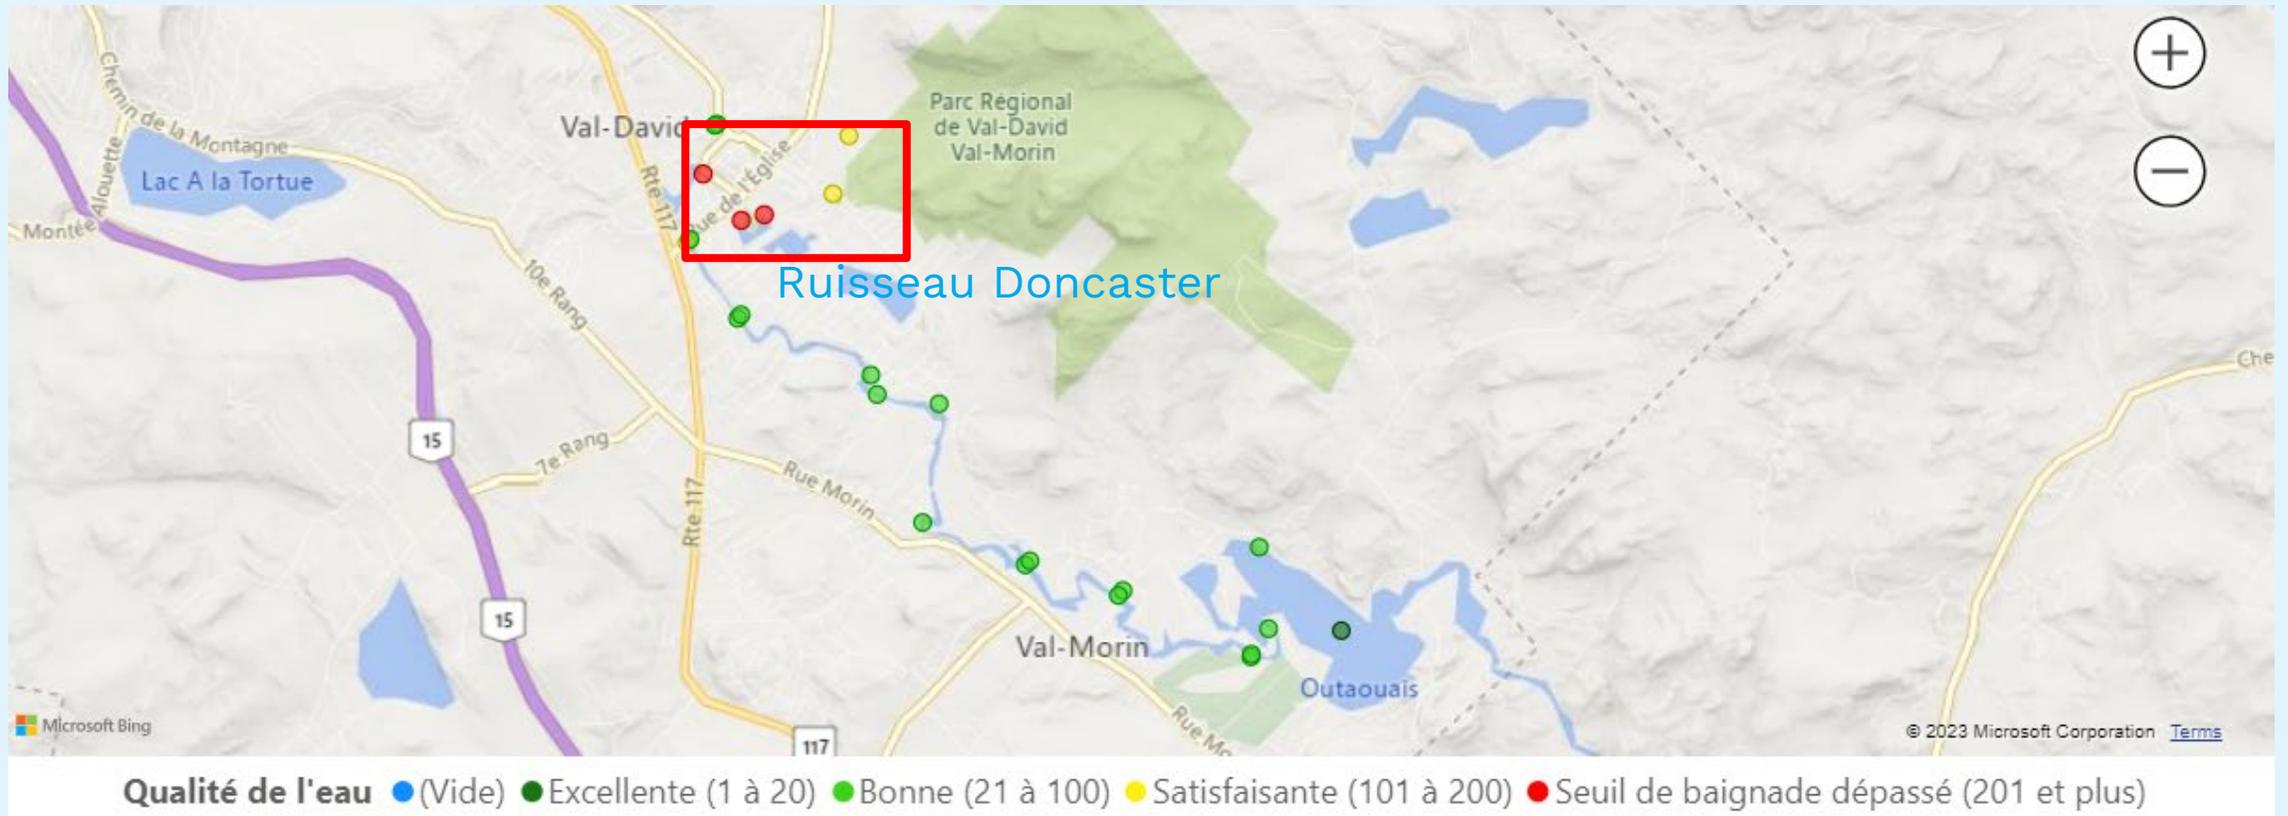
Dépistage du 23 août 2023 (temps sec)

Débit : 0,3 m³/s
E. coli : 100 - 1000 UFC/mL

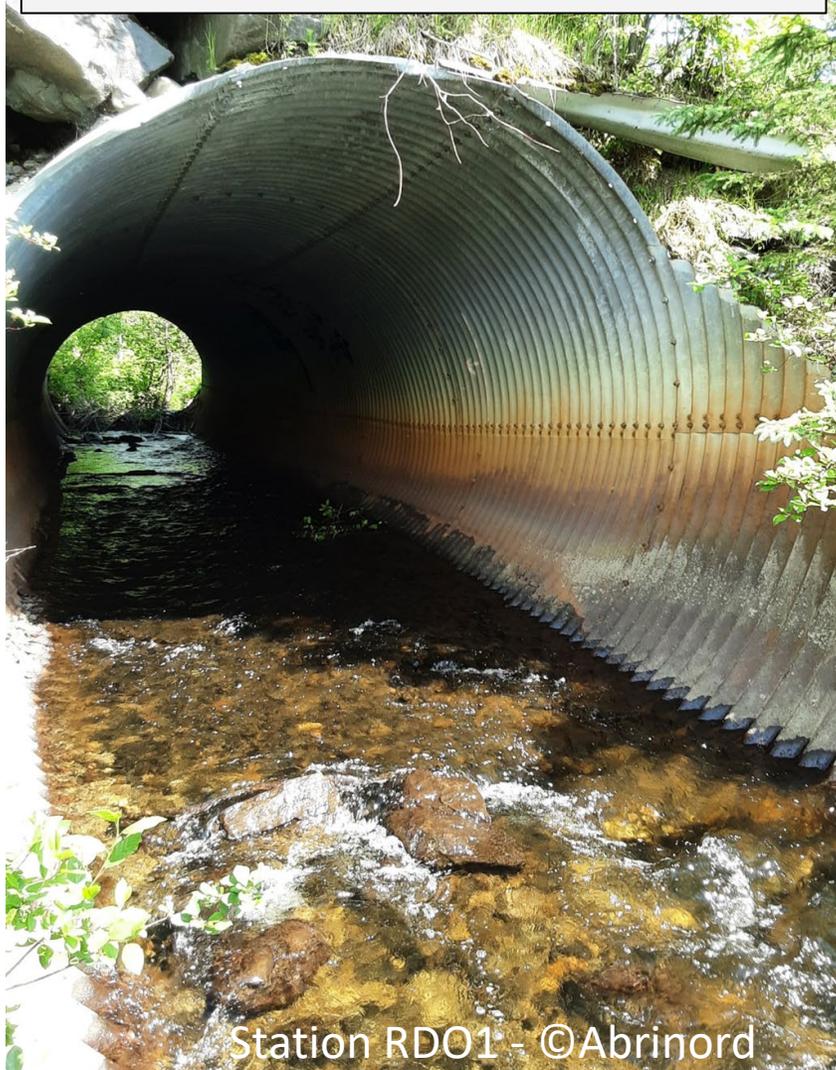
Station RDO1 - ©Abrinord

Ruisseau Doncaster

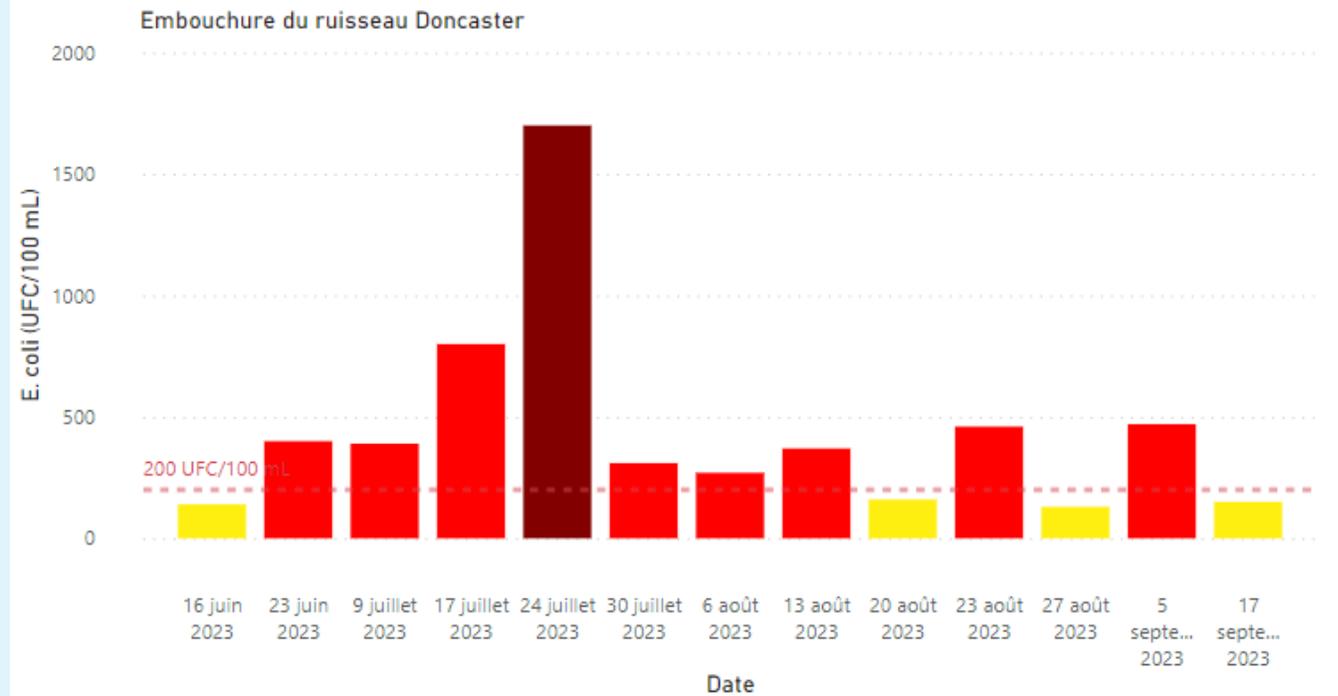
Dénombrements d'E. coli

Qualité ● Satisfaisante (101 à 200) ● Seuil de baignade dépassé (201 et plus) ● Seuil d'activités nautiques dépassé (1001 et plus)

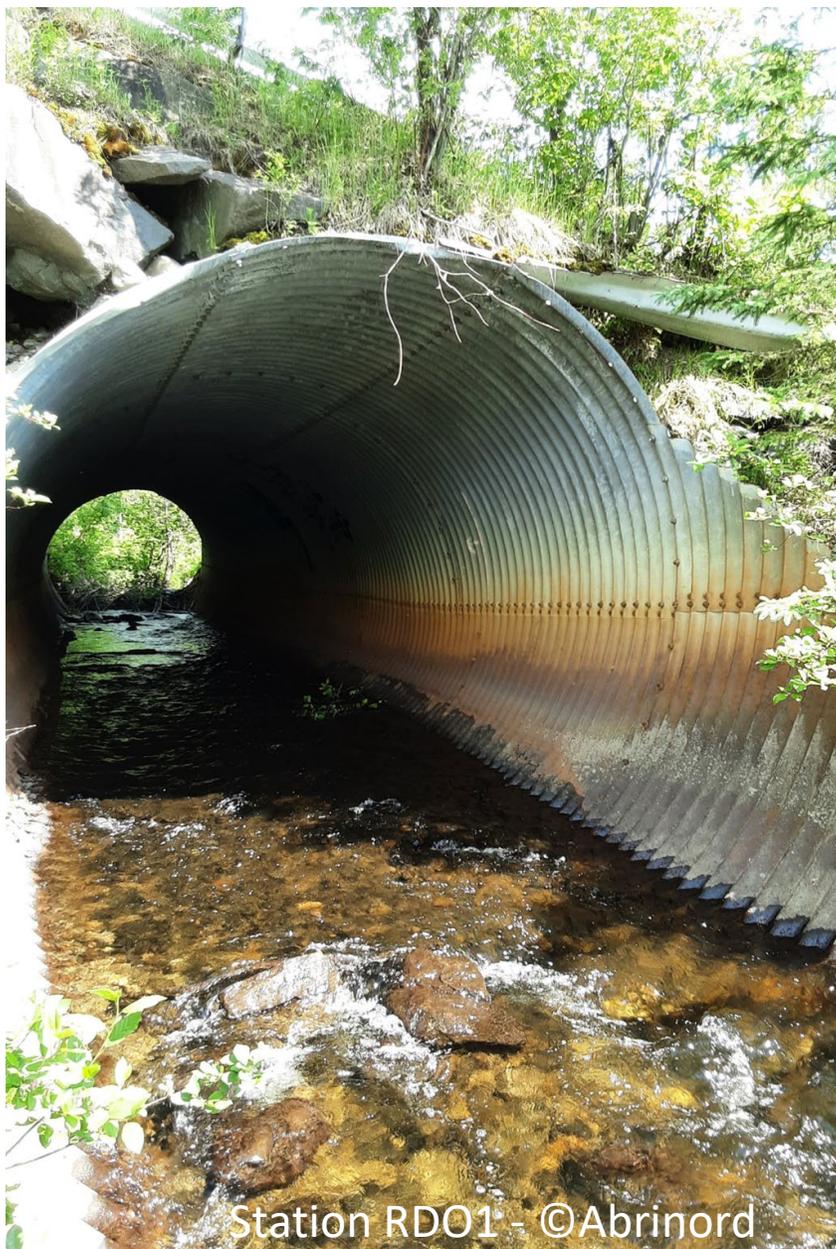
Ruisseau Doncaster

- rencontre avec la municipalité de Val-David (5 octobre)
 - pas de raccordements inversés sur le réseau pluvial
 - pas d'ouvrages de débordement sur le territoire
 - fosses septiques vidangées aux 2 ou 4 ans
 - preuve de vidange exigée
 - programme d'inspection aléatoire des fosses septiques mis en place récemment
- en théorie, il ne devrait pas y avoir de contamination fécale d'origine humaine dans le ruisseau
- 3 dépistages en 2023, non-concluants jusqu'à présent
- démarches en cours pour procéder à des analyses de marqueurs humains (caféine ou carbamazépine) avec le département de chimie de l'Université de Montréal
